# Misturadora de lavatório equilíbrio de pressão **SECURITHERM EP BIOSAFE**

Ref. 2620MINIEP

Misturadora mecânica monofuro sem bica H.50 L.80

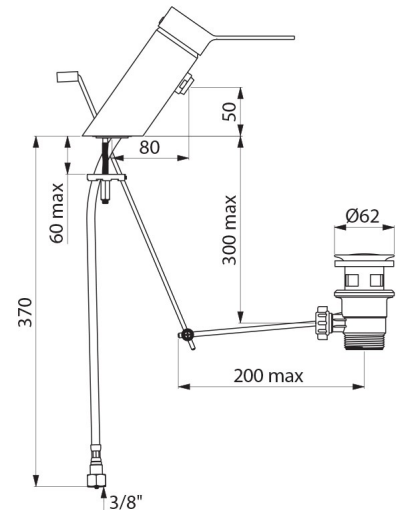
Ligação	F3/8"
Tecnologia	Misturadora mecânica SECURITHERM EP BIOSAFE
Altura da saída	50 mm
Comprimento da bica	80 mm
Débito	4 l/min a 3 bar
Limitador de temperatura	SIM

Misturadora de lavatório mecânica de equilíbrio de pressão.  
Misturadora mecânica monofuro H.50 L.80.  
Ausência de bica: quera-jatos higiênico integrado no corpo.  
Cartucho cerâmico Ø 35 com equilíbrio de pressão com limitador de temperatura máxima pré-regulado.  
Segurança anti-queimadura total: débito de AQ restrito em caso de corte de AF (e o inverso).  
Temperatura constante quaisquer que sejam as variações de pressão e de débito na rede.  
Isolamento térmico anti-queimaduras Securitouch.  
Possibilidade de realizar facilmente um choque térmico sem desmontar o manipulou ou corte da alimentação da água fria.  
Misturadora com corpo com interior liso e de baixa capacidade de água (limita os nichos bacterianos).  
Débito limitado a 4 l/min a 3 bar.  
Comando por manipulou compacto.  
Vareta ergonómica e válvula 1"1/4 em latão.  
Flexíveis PEX F3/8" rotativos com filtros e válvulas antirretorno.
