Misturadora de lavatório com equilíbrio de pressão SECURITHERM EP

Ref. 2721TEP

Misturadora mecânica monofuro H.95 L.120

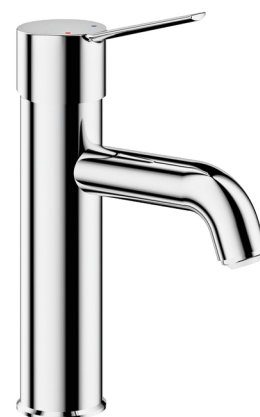
Misturadora de lavatório mecânica com equilíbrio de pressão. Misturadora monofuro com bica curva H.95 L.120 equipada com saída BIOSAFE higiênica.

Bica adaptada para a colocação de um filtro terminal BIOFIL. Cartucho cerâmico Ø 35 com equilíbrio de pressão com limitador de temperatura máxima pré-regulado.

| Ligação | F3/8" |
| Tecnologia | Misturadora mecânica SECURITHERM EP |
| Altura da saída | 95 mm |
| Comprimento da bica | 120 mm |
| Débito | 5 l/min a 3 bar |
