# Barra de duche angular com barra vertical deslizante Be-Line®

Ref. 511949W

Alumínio epoxy branco mate

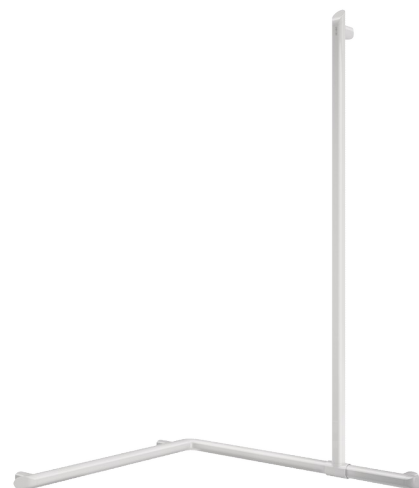
Altura	1130 mm
Comprimento	695 mm
Largura	695 mm
Diâmetro	Ø 35
Distância da parede	38 mm
Espessura	3 mm
Acabamento	Alumínio epoxy branco mate
Padrões

Barra de apoio angular 2 paredes Be-Line® com barra vertical deslizante Ø 35. Utilização como barra de apoio e ajuda em posição de pé para pessoas com mobilidade reduzida (PMR).

Colocação da barra vertical regulável na instalação: possibilidade de mudar a posição sobre a direita ou a esquerda da barra para se adaptar à instalação (colocação de torneira, profundidade de banco de duche...).

Tubo de alumínio, espessura: 3 mm. Pontos de fixação em alumínio maciço. Perfil redondo Ø 35 com pega ergonómica antirrotação para uma ótima preensão.

Distância entre a barra e a parede de 38 mm: espaço mínimo que interdita a passagem do antebraço por forma a evitar os riscos de fratura em caso de queda.a.
