Estrutura de suporte autoportante TEMPOFIX 3 c/torneira eletrónica WC

Ref. 547105

Estrutura de suporte autoportante TEMPOFIX 3 c/torneira eletrónica WC - Ref. 547105

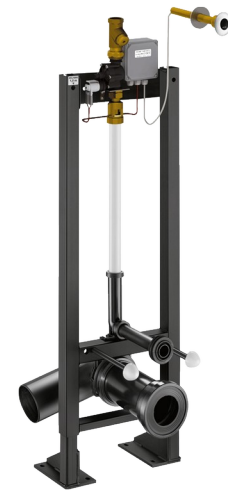
Alimentação	Corrente 230/12 V
Ligação	1"
Tecnologia	Eletrónica
Altura	1000 - 1320 mm
Profundidade	155 - 177 mm
Largura	350 mm
